G-RIB

Instandsetzung von Stehflächen und Paletten vor Ort

EFFIZIENTE INSTANDSETZUNG VOR ORT MIT G-RIB

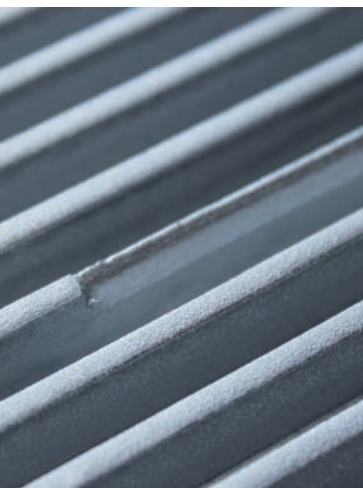
Für die Reparatur

Die Mulder Montage BV hat eine Methode für die Instandsetzung von beschädigten Rippen auf den Stehflächen von Fahrtreppenstufen und Fahrsteigpaletten entwickelt. Die patentierte Methode basiert auf Instandsetzung der Abnutzung mit einem Füllmittel, durch das die abgenutzte Rippe wieder ihre ursprüngliche Form erhält.
